## Abschlussbericht des Forschungsprojektes

**Untersuchungen zur Hochtemperaturkorrosion metallischer Werkstoffe unter Müllverbrennungsbedingungen im Temperaturbereich 300 – 600 °C**

**(A 199 / S 24/10057/03)**

Laufzeit der Forschungsarbeiten: **01.09.2003 – 31.12.2006**

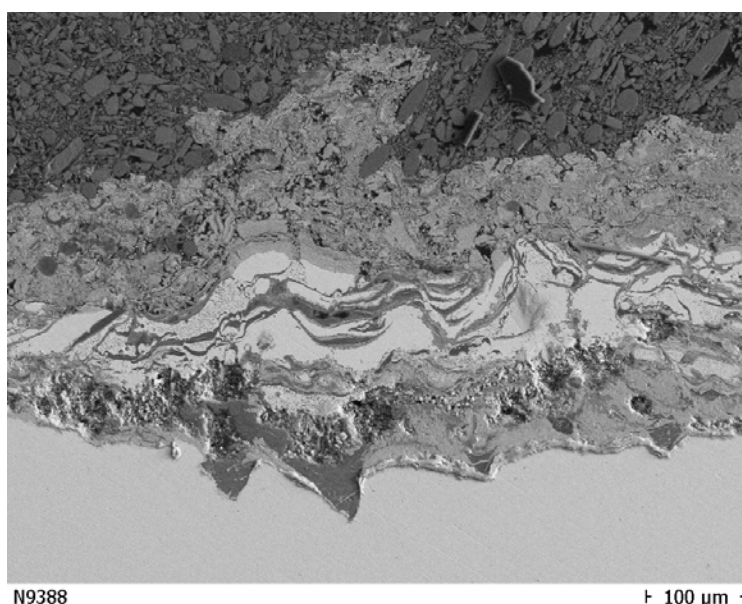
**Abb. 4-14:** Metallographischer Querschliff einer thermisch gespritzten Schicht von Ni/Cr 80/20 + Al bei 450 °C unter PbCl<sub>2</sub>-ZnCl<sub>2</sub>-KCl in Basisatmosphäre

Die Untersuchungen unterschiedlicher Beschichtungen (Lacke, CaSO<sub>4</sub> Anstrich, NiCr, Alloy 625, Chromkarbid) sind durchgeführt worden unter geschmolzenen Chloriden bei 450 °C und unter KCl Ablagerungen bei 300 °C in Standardgasatmosphäre. Sämtliche Lacke und der CaSO<sub>4</sub> Anstrich halten den Bedingungen nicht Stand und es erfolgt eine dramatische Korrosion des Grundmaterials. Ebenfalls stark korrodiert sind NiCr und Chromkarbid. Vergleichsweise resistent verhalten sich Schichten aus Alloy 625. Infolge der teilweise starken Zerstörung der Schicht wurde der Korrosionsfortschritt anhand metallographischer Querschliffe qualitativ bestimmt. Die **Abbildung 4-14** zeigt exemplarisch das Bild einer zerstörten NiCr Schicht mit deutlicher Unterkorrosion.

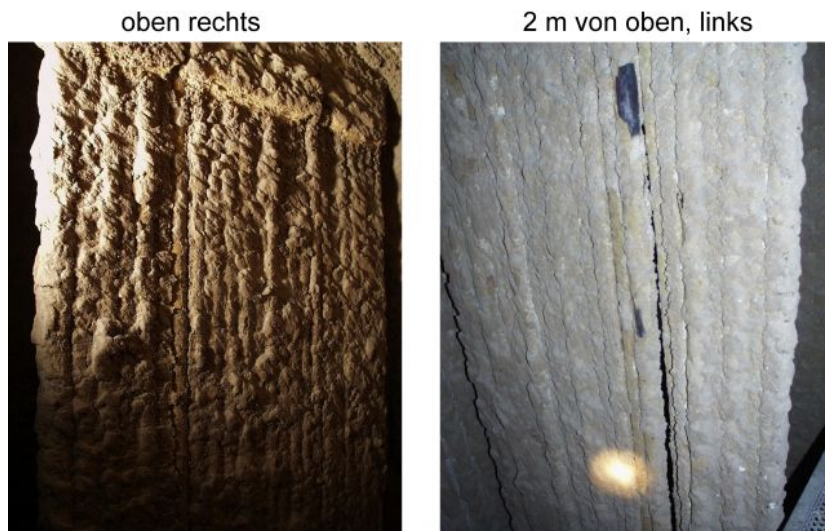
**Abb. 5-7:** Zustand der Rohre in der KVA Bern zur Zwischenrevision mit Belägen

Die **Abb. 5-7** zeigt den Zustand der Rohre während der Zwischenrevision im Januar 2006 mit den Belägen, die anschließend für jedes Rohr separat vorsichtig bis zur Rohroberfläche (Beschichtung bzw. Korrosionsschicht) abgeschabt und beprobt wurden.

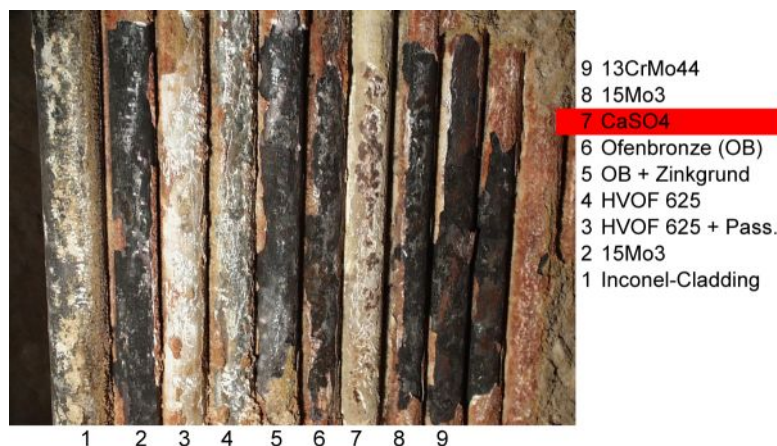
**Abb. 5-8:** Zustand der Rohre in der KVA Bern nach Entfernen der Korrosionsschichten

Die Beprobung der Beläge erfolgte im oberen Drittel der Testrohrlänge. Anschließend sind die festeren Korrosionsschichten mit einem kleinen Hammer aufgebrochen und beprobt worden, siehe **Abb. 5-8**. Dabei zeigte sich, dass die Rohre Nr. 1 (Inconel-Cladding), Nr. 3 und Nr. 4 (Hochgeschwindigkeits-Flammspritz-Schichten aus Alloy 625) sowie Rohr Nr. 7 ( $\text{CaSO}_4$ , jedoch Verdampferrohr) noch intakte Beschichtungen aufwiesen. Alle anderen Rohre waren deutlich korrodiert.

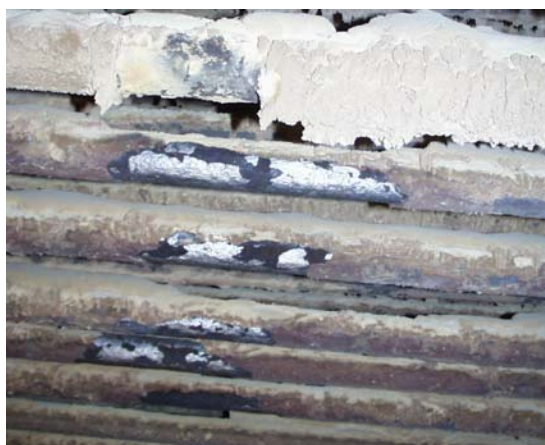
Vor dem Ausbau der Rohre im September 2006 wurden Proben der Beläge und der Korrosionsschichten aller beschichteten Rohre genommen. Dabei zeigten sich silberfarbene Verbindungen unter den offenbar teils abgeschlagenen HVOF-Schichten, s. **Abb. 5-12**. Dies ist wahrscheinlich ein Zeichen für eine Unterkorrosion der besagten Schichten. Die Beläge auf den beschichteten Rohren waren im Gegensatz zu denen auf mit Schutzschalen versehenen Rohren nur wenig ausgeprägt.

Rohr 13: Normalrohr mit Schutzbeschlagung

Rohr 14: HVOF 625

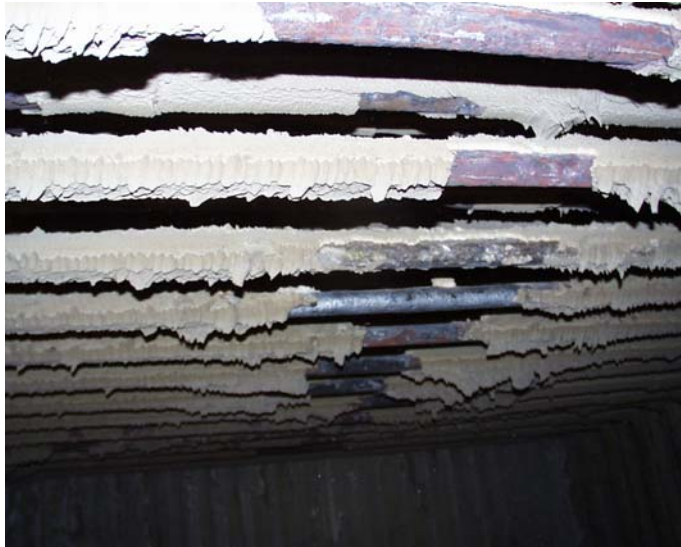
Vor dem Ausbau aller Testrohre im April 2006 sind die Beläge und Korrosionsschichten beprobt sowie exemplarische Schichtdickenmessungen durchgeführt worden. Letztere beschränkten sich im Wesentlichen auf die HVOF-Beschichtungen und ergaben insgesamt sehr geringe Restschichtdicken. Allerdings mussten die sehr fest haftenden, harten Beläge mit einem Hammer entfernt werden, wobei auch die Beschichtungen an diesen Stellen in Mitleidenschaft gezogen worden sein können. Unter den HVOF-Beschichtungen zeigten sich silberfarbige Untergründe, die auf Unterkorrosion deuten, siehe **Abb. 5-15**.

Rohr 13: Solcoat green

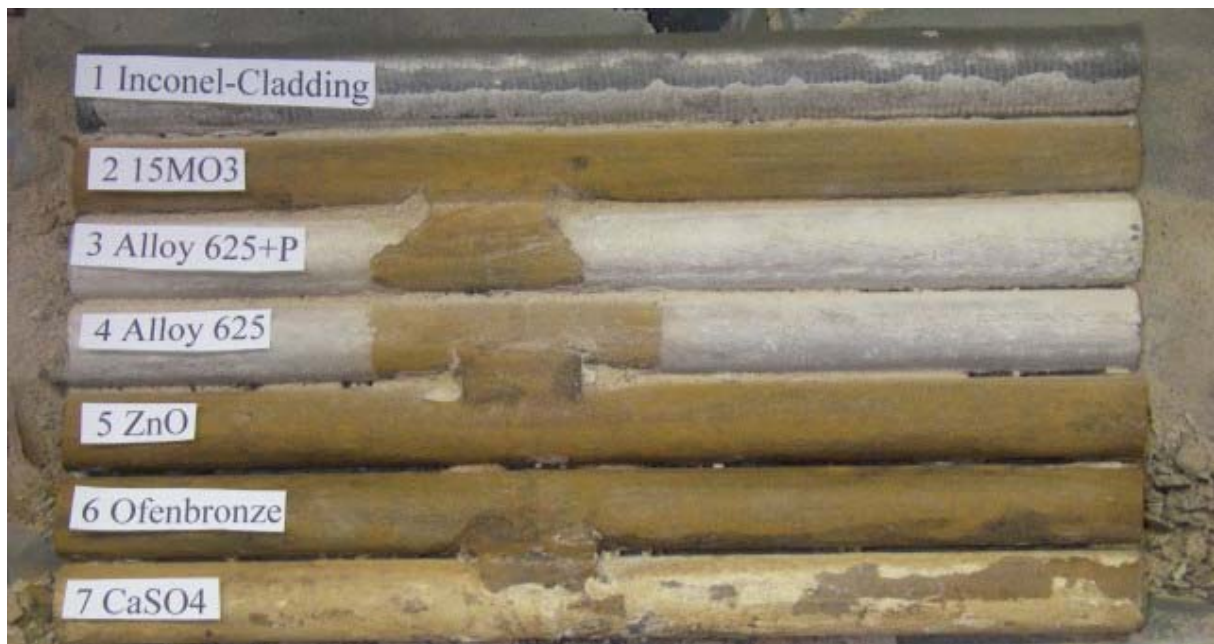
Abb. 5-16: Zustand der Rohre nach Ausbau: KVA Bern

Die Testrohre der KVA Bern weisen insgesamt nur geringe Korrosionsspuren auf. Die HVOF-Beschichtungen (Rohre 3 und 4) sind noch vollständig erhalten, bis auf die nicht beschichtete Schweißstelle in der Mitte des Bildes (**Abb. 5-16**). Rohr Nr. 1 (Inconel-Cladding) als erstes Rohr in Strömungsrichtung der Rauchgase ist an der Vorderseite dem größten Korrosionsangriff ausgesetzt gewesen, aber auch noch intakt. Rohr Nr. 7 (CaSO<sub>4</sub>) gehört zum Verdampfer und wird wegen der dadurch niedrigeren Rohrwandtemperatur nicht zum Vergleich mit den anderen Rohren herangezogen.

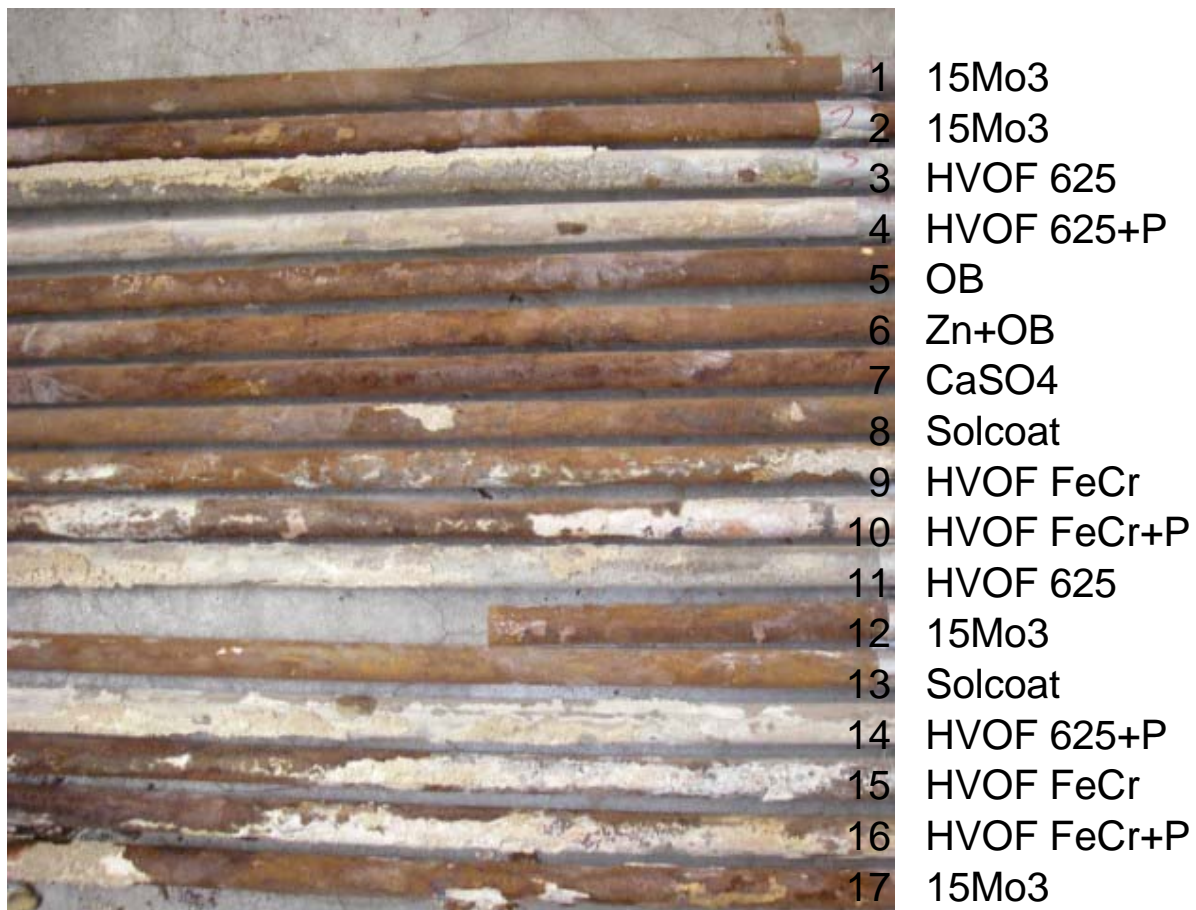
**Abb. 5-18:** Zustand der Rohre nach Ausbau: GKS Schweinfurt

- Einfache Beschichtungen (Ofenbronze, Zinkgrundierung mit Ofenbronze, Gips) und Solcoat: Die Beschichtungen sind nicht mehr erkennbar, im Korrosionsbild ist kein Unterschied zu den nicht beschichteten Vergleichsrohren feststellbar. Stellenweise sind die Abzehrungen erheblich, siehe obere Bildreihe in **Abb. 5-19** und **Abb. 5-20** links.
- Thermisch gespritzte Beschichtungen (HVOF): Die FeCrSiAl-Schichten sind – mit Ausnahme von relativ kleinen Bereichen auf der strömungsabgewandten Seite – abgeplatzt oder abgelöst, das Rohrmaterial darunter ist relativ stark korrodiert. Die Alloy 625-Beschichtungen haben sich weitgehend erhalten, insbesondere wenn sie mit der Passivierung versehen waren. Sie haben damit ihre Schutzfunktion während der Auslagerungsdauer erfüllt.

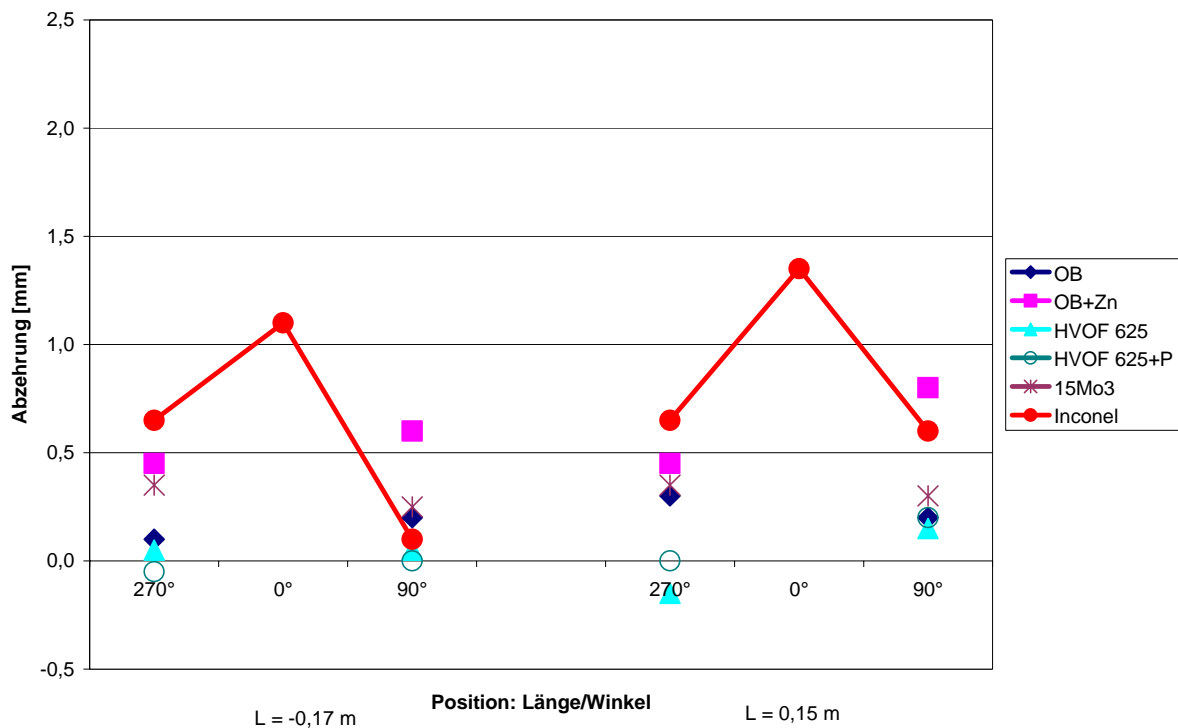
**Abb. 5-21:** Abzehrungen der Rohre in der KVA Bern

Für die Testrohre der KVA Bern (**Abb. 5-21**) ergibt sich zusammenfassend eine Bestätigung des optischen Befundes, d.h. insgesamt relativ geringe Abzehrungen von weniger als 1 mm, praktisch unbeschädigte HVOF\_625-Schichten und ungefähr gleicher Abtrag der anderen Rohre mit Ausnahme des exponiert liegenden ersten Rohres in Anströmrichtung (Inconel-Cladding). Durch die hintereinander liegende Anordnung der Rohre innerhalb der Fahne waren alle anderen Rohre nur seitlich den Belägen ausgesetzt und somit geschützter als das erste. Ein direkter Vergleich der Inconel-Plattierung mit den anderen Beschichtungen ist daher nicht zielführend.

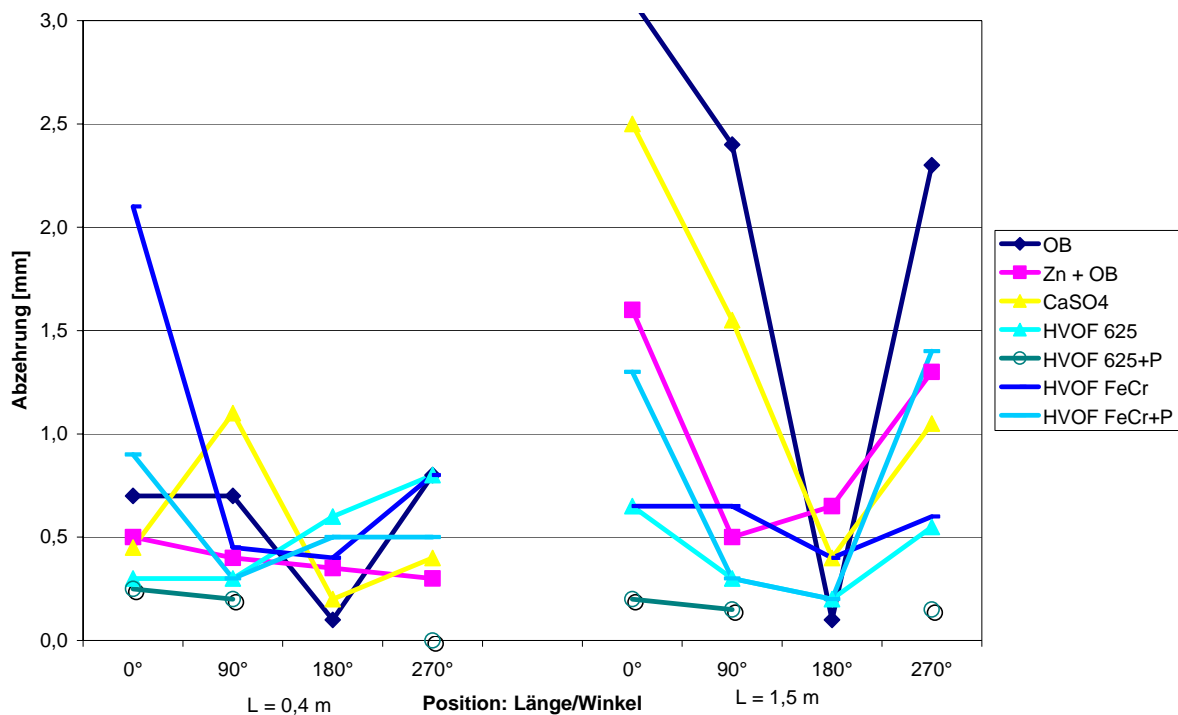
**Abb. 5-22:** Abzehrungen der Rohre in der MVR, Hamburg

Die Abzehrungen an den Testrohren der MVR Hamburg (**Abb. 5-22**) ergeben ein uneinheitliches Bild: Bei der Messposition  $L = 1,5$  m (laufende Rohrlänge) sind an vielen Rohren erheblich höhere Materialabtragungen gemessen worden als bei  $L = 0,4$  m. Die Ursache hierfür ist sicherlich nicht in Fertigungsmängeln der Beschichtungen zu suchen, sondern wahrscheinlich in einer ungleichen Verteilung der Abgasströmung über den Kesselquerschnitt, lokale Temperaturunterschiede oder ähnliches. Es ist nicht auszuschließen, dass auch quer zu den Rohren ungleiche Randbedingungen herrschen, die zu unterschiedlichen Abzehrungsraten führen. Dieser Effekt lässt sich jedoch nicht von den materialbedingten Differenzen (dem eigentlichen Untersuchungsgegenstand) trennen.

Insbesondere bei den einfachen Beschichtungen ist teilweise eine katastrophale Korrosion aufgetreten (Ofenbronze,  $\text{CaSO}_4$ ). Am besten schneidet die HVOF\_625-Beschichtung mit Passivierung ab (0,1 bis 0,2 mm Abtrag). Ohne Passivierung ergeben sich Abträge von 0,2 bis 0,6 mm, also ist stellenweise die Beschichtung nicht mehr vorhanden bzw. abgeplatzt. Die HVOF\_FeCrAlSi-Beschichtungen sind wegen der Abplatzungen insbesondere in Anströmrichtung von höheren Abzehrungen betroffen, wobei auch das Rohr-Grundmaterial

bereits stärker betroffen ist. Es ist also davon auszugehen, dass das Abplatzen der Beschichtungen schon lange vor dem Ausbau erfolgte.

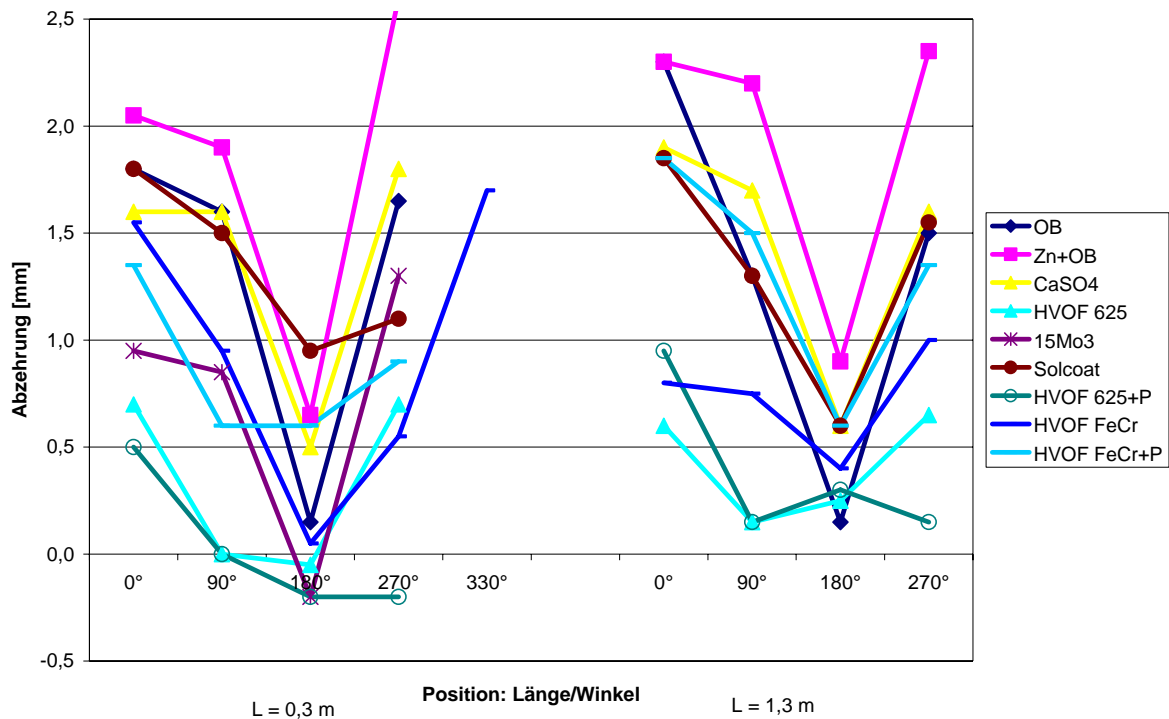
**Abb. 5-23:** Abzehrungen der Rohre im GKS, Schweinfurt

Das Abzehrungsdiagramm für die Testrohre aus dem GKS Schweinfurt (**Abb. 5-23**) zeigt nicht so große Unterschiede in Abhängigkeit des Einbauortes (Rohrlänge), wie dies für die MVR Hamburg der Fall ist. Auffällig ist allerdings die erstaunlich geringe Schädigung des Vergleichsrohres aus 15Mo3, welche im Vergleich zu den einfachen Beschichtungen wenig glaubhaft erscheint. Dies könnte damit zusammenhängen, dass das vermessene Vergleichsrohr nur aus einem ca. 30 cm langen Reststück besteht und nicht den repräsentativen Zustand des Gesamtrohres wiedergibt.

Qualitativ wird durch die in **Abb. 5-23** dargestellten Wanddickenmessungen der optische Befund bestätigt, d.h. die einfachen Beschichtungen (Ofenbronze mit und ohne Zinkgrundierung, CaSO<sub>4</sub>) und Solcoat weisen die größten Abzehrungen von mehr als 1,5 mm in Anströmrichtung auf. Die thermisch gespritzten Schichten schneiden mit HVOF 625 am besten ab, insbesondere mit zusätzlichem Passivierungsanstrich. Die FeCrAlSi-HVOF-Beschichtung ist dagegen im Korrosionsfortschritt zwischen den einfachen Beschichtungen und HVOF 625 angesiedelt, was auf ein relativ frühzeitiges Versagen (Abplatzen) hinweist.
