## Abschlussbericht des Forschungsprojektes

**Untersuchungen zur Hochtemperaturkorrosion metallischer Werkstoffe unter Müllverbrennungsbedingungen im Temperaturbereich 300 – 600 °C**

**(A 199 / S 24/10057/03)**

Laufzeit der Forschungsarbeiten: **01.09.2003 – 31.12.2006**

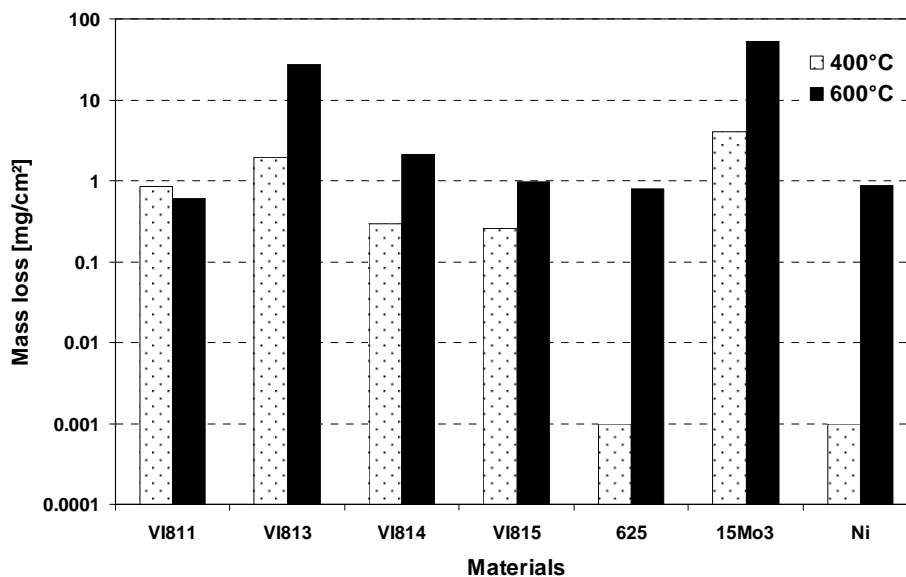
**Abb. 4-3:** Metallverlust der Materialien in Basisatmosphäre bei 400 und 600 °C

Die Versuchsergebnisse in der Gasphase ohne Salz zeigen bei 400 und 600 °C erhöhte Korrosion, wobei Alloy 625 und Ni neben der Modelllegierung 811 (2.5Si + 2.5Al) am stabilsten sind (**Abbildung 4-3**).

Erwartungsgemäß ist eine deutliche Abhängigkeit von der Temperatur erkennbar. Wesentlicher Korrosionsmechanismus ist hier die ‚Aktive Oxidation‘ durch HCl. Die Versuche belegen sehr schön die Unempfindlichkeit von Nickel und nickelhaltigen Legierungen gegenüber chlorinduzierter Hochtemperaturkorrosion. Zulegieren von Si/Al hat ebenfalls einen hemmenden Effekt.

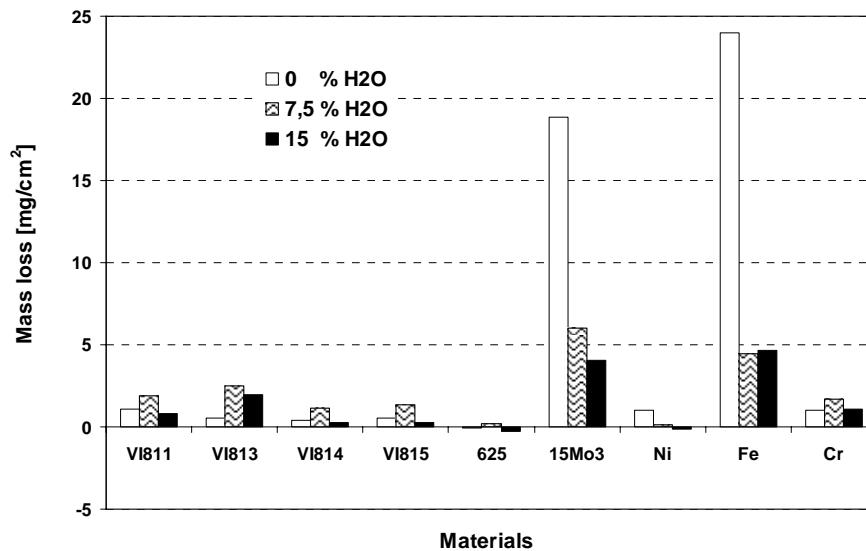
**Abb. 4-5:** Metallverlust der Materialien in Basisatmosphäre bei 400°C und unterschiedlichen Wassergehalten.

Eine Variation des Wassergehaltes zwischen 0-15 vol. % ergab bei 400 °C eine Abnahme der Korrosion mit steigendem Wassergehalt, die an Fe und 15 Mo 3 besonders stark ausgeprägt ist (**Abbildung 4-5**):

Mit zunehmendem Wassergehalt sinkt i.a. die durch Chlor aktivierte Oxidation ab, da entsprechend der Deacon Reaktion der Chlorpartialdruck vom  $p(H_2O)$  abhängig ist:

Die Zugabe von Wasser verringert den Chlorpartialdruck und damit die Metallchloridbildung.

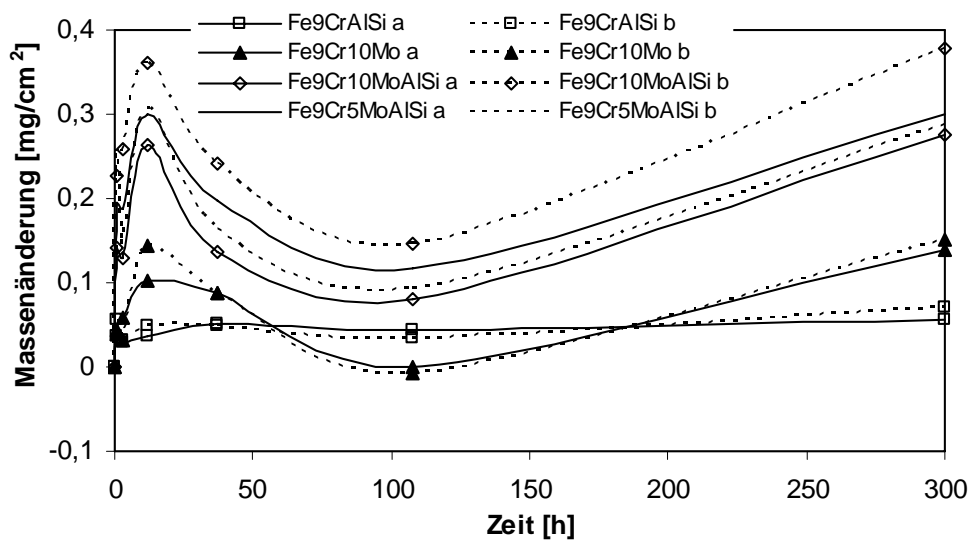
Abb. 4-6: Massenänderung der Modelllegierungen in Basisatmosphäre bei 400°C

Kinetische Untersuchungen bei 400 °C an den Modelllegierungen mit Molybdän zeigen ohne Salz eine deutliche Tedmon-Kinetik (**Abbildung 4-6**). Am stabilsten ist hier die Legierung ohne Molybdän mit Aluminium und Silizium, welche nahezu parabolisches Wachstum zeigt. Aufgrund von Analysen des Kondensats am kälteren Rohrausgang kommen als abdampfende Spezies Molybdänchloride in Frage. Die Tedmonkinetik kommt also durch eine Überlagerung des Oxidschichtwachstums und Abdampfen der Chloride zu Stande.

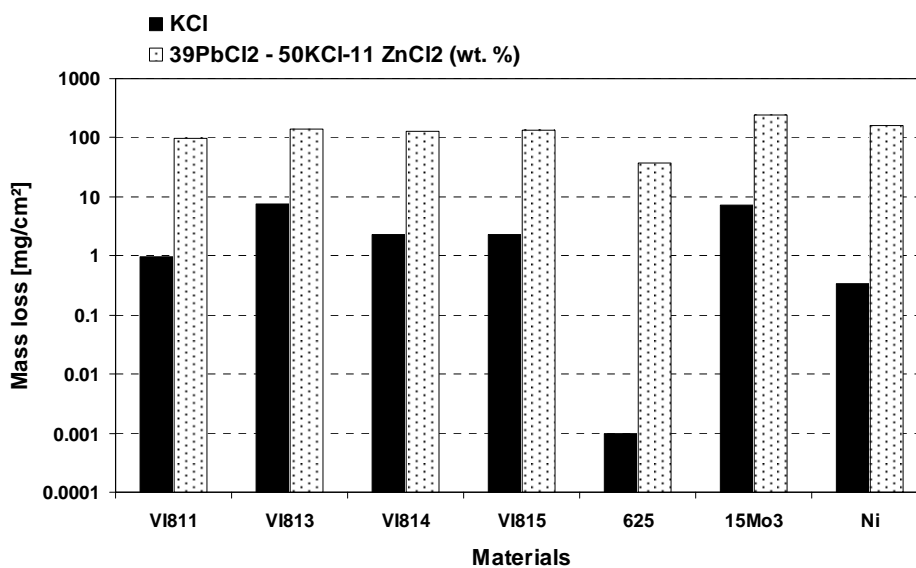
Abb. 4-7: Metallverlust der Materialien in Basisatmosphäre bei 450 °C und unterschiedlichen Salzen (KCl und PbCl<sub>2</sub>-KCl-ZnCl<sub>2</sub>)

Zusatz von KCl (1) bewirkt einen Korrosionsanstieg bei allen Legierungen, der bei 300 und 450 °C moderat, bei 600 °C jedoch signifikant ist. Auch hier verhält sich Alloy 625 am besten, neben Legierung 811 mit Al/Si. Die Korrosion steigt erheblich unter Salzmischung (2), bereits bei 450 °C ist im Vergleich zu KCl höhere Korrosion festzustellen (**Abbildung 4-7**), mit Ausnahme von Alloy 625. Die Legierung 811 (Al/Si) ist ebenfalls vergleichsweise stabil.

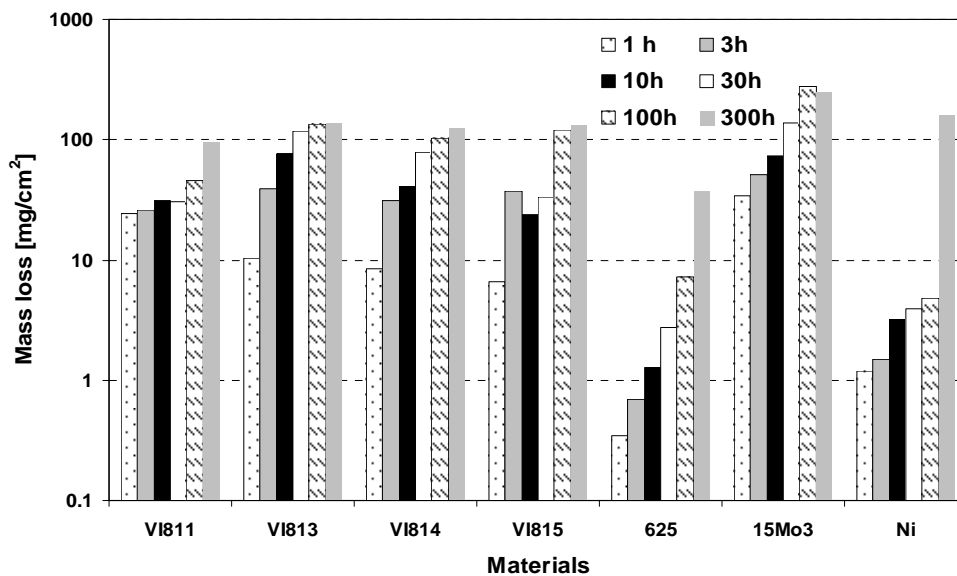
**Abb. 4-8:** Metallverlust der Materialien in Basisatmosphäre und  $\text{PbCl}_2\text{-KCl-ZnCl}_2$  Salz bei 450 °C als Funktion der Zeit.

Deutlich zu erkennen ist eine stärkere Korrosion nach längeren Versuchszeiten, was den Erwartungen entspricht. Aufgrund der Komplexität der Korrosionsvorgänge ist es nicht seriös, Zeitgesetze abzuleiten. Eine Auftragung der Werte gewonnen bei 400 °C für Eisen und 15Mo3 ist in **Abbildung 4-9** gezeigt. Deutlich zu erkennen ist eine beschleunigte Korrosion besonders in den ersten Stunden der Reaktion.

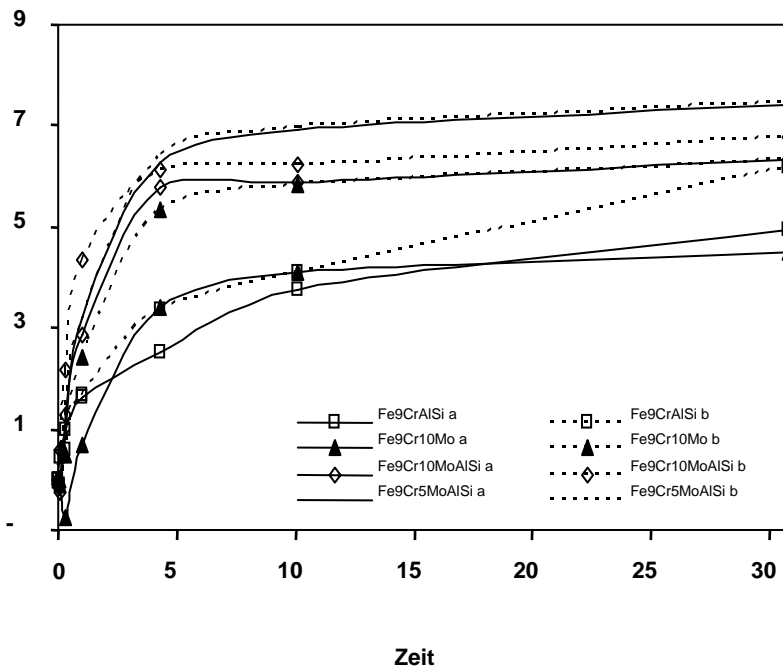
**Abb. 4-10:** Metallverlust der Modellegierungen in Basisatmosphäre und  $\text{PbCl}_2\text{-KCl-ZnCl}_2$  Salz bei 400 °C als Funktion der Zeit.

Unter Salzablagerungen bei 400 °C ist der Effekt der Tedmon-Kinetik nicht mehr zu sehen und es wird annähernd beschleunigtes sub-parabolisches Wachstum beobachtet, so auch im Falle von 15 Mo 3. Das Molybdän hat aber auch hier einen negativen Effekt. Damit können die Legierungen Fe-9CrAlSi als die korrosionsstabilsten eingeordnet werden.

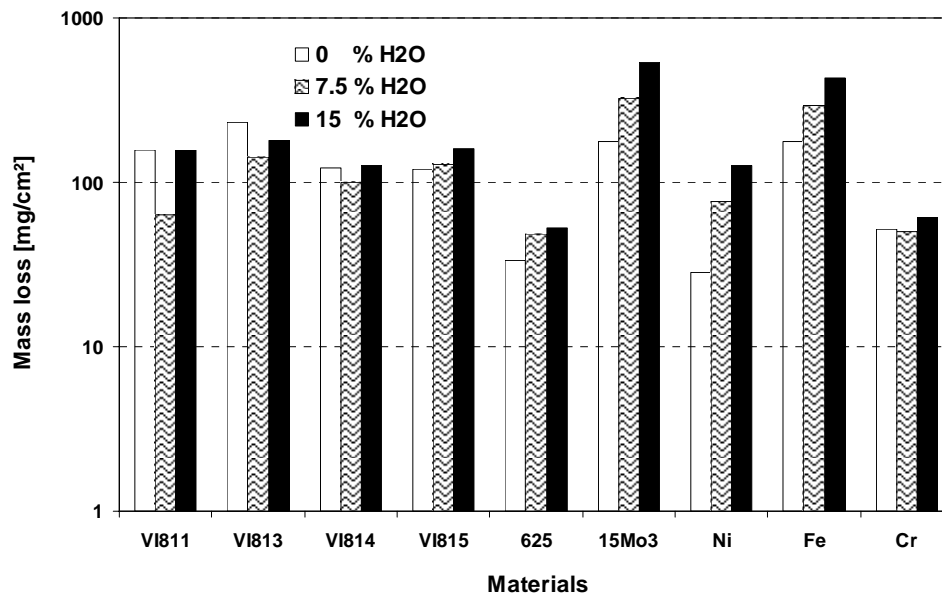
**Abb. 4-11:** Metallverlust der Materialien in Basisatmosphäre und  $\text{PbCl}_2\text{-KCl-ZnCl}_2$  Salz bei 400 °C bei unterschiedlichen Gehalten an  $\text{H}_2\text{O}$

Eine Variation des Wassergehaltes zwischen 0-15 vol.% ergab an Fe, 15 Mo 3, Ni und Alloy 625 eine steigende Korrosion mit steigendem Wasseranteil (**Abbildung 4-11**). An allen anderen Legierungen lässt sich kein deutlicher Effekt erkennen. Diese Ergebnisse sind gegensätzlich zu den Ergebnissen der Experimente ohne Salzablagerungen, in denen das Wasser einen hemmenden Effekt auf die Chlorbildung und damit eine verlangsamte Oxidation bewirkt.

Durch Aufbringen des geschmolzenen Salzes ist das Chlorangebot durch die Menge an Chloridionen bestimmt und nicht durch HCl in der Gasphase. Möglicherweise wirkt unter einer Salzschnmelze das Wasser beschleunigend auf die Oxidation, da das  $\text{H}_2\text{O}$  Molekül zusätzlich zum vorhanden  $\text{O}_2$  das Sauerstoffangebot erhöht.

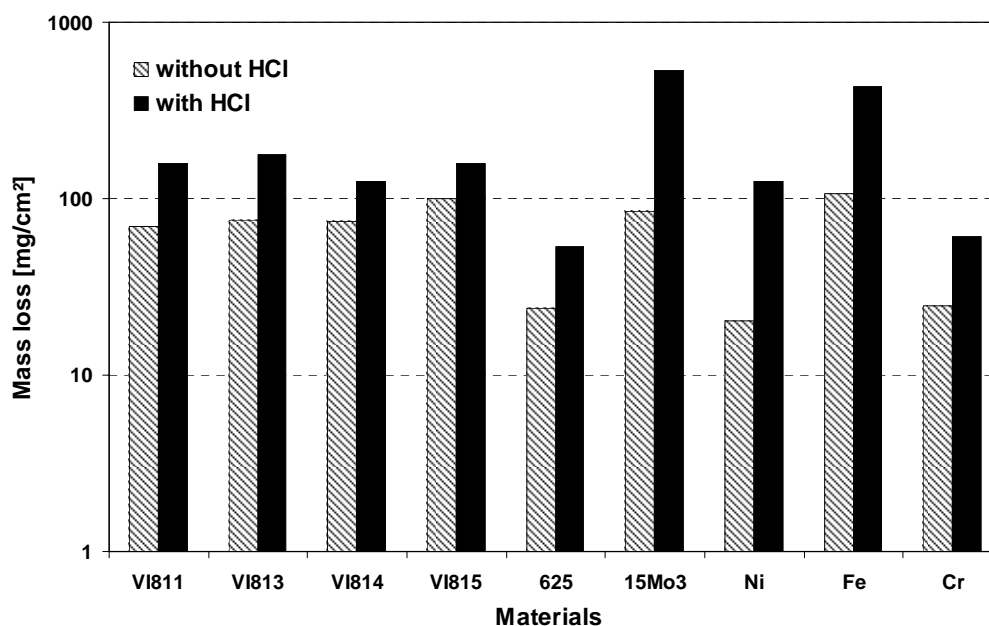
**Abb. 4-12:** Metallverlust der Materialien in Basisatmosphäre und  $\text{PbCl}_2\text{-KCl-ZnCl}_2$  Salz bei 400 °C mit und ohne 2000 vppm HCl

Der HCl-Anteil im Gas wurde ebenfalls variiert (0-2000 vppm) und es wurde ein deutlicher Anstieg der Korrosion in HCl-haltiger Atmosphäre festgestellt (siehe **Abbildung 4-12**):

Dieser Befund steht im Einklang mit einem erhöhten Chlorangebot durch Zugabe von HCl.

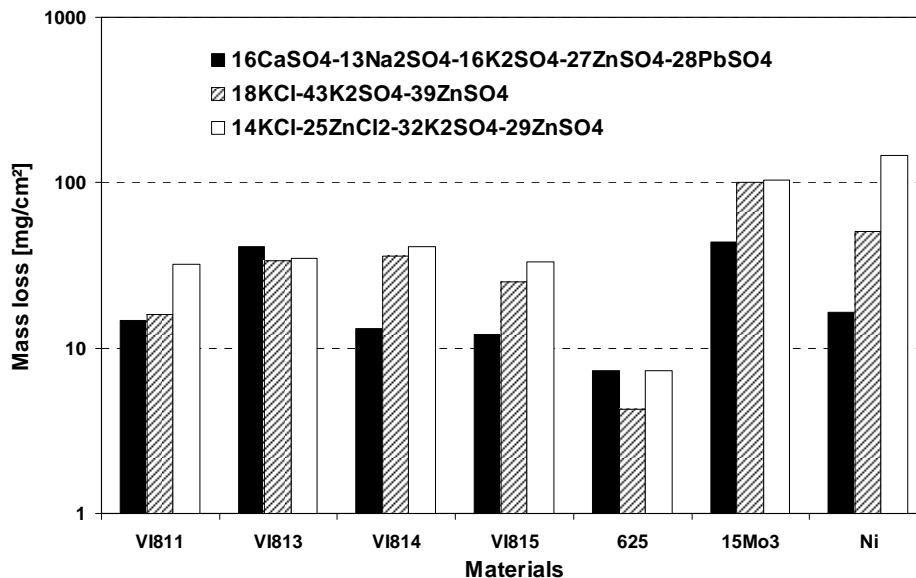
**Abb. 4-13:** Metallverlust der Materialien in Basisatmosphäre und unterschiedlichen Salz bei 600 °C

Die Korrosion bei Gegenwart sulfatischer Salze (5) ergibt bei 600 °C einen moderaten Anstieg der Korrosion im Vergleich zur Gasphase, jedoch deutlich geringer als in Gegenwart von chloridischen Schmelzen. Demzufolge steigt mit zunehmendem Chloridgehalt (3,4) der Salze die Korrosion an. Die relative Beständigkeit der Legierungen zueinander ist jedoch unbeeinflusst (**Abbildung 4-13**)

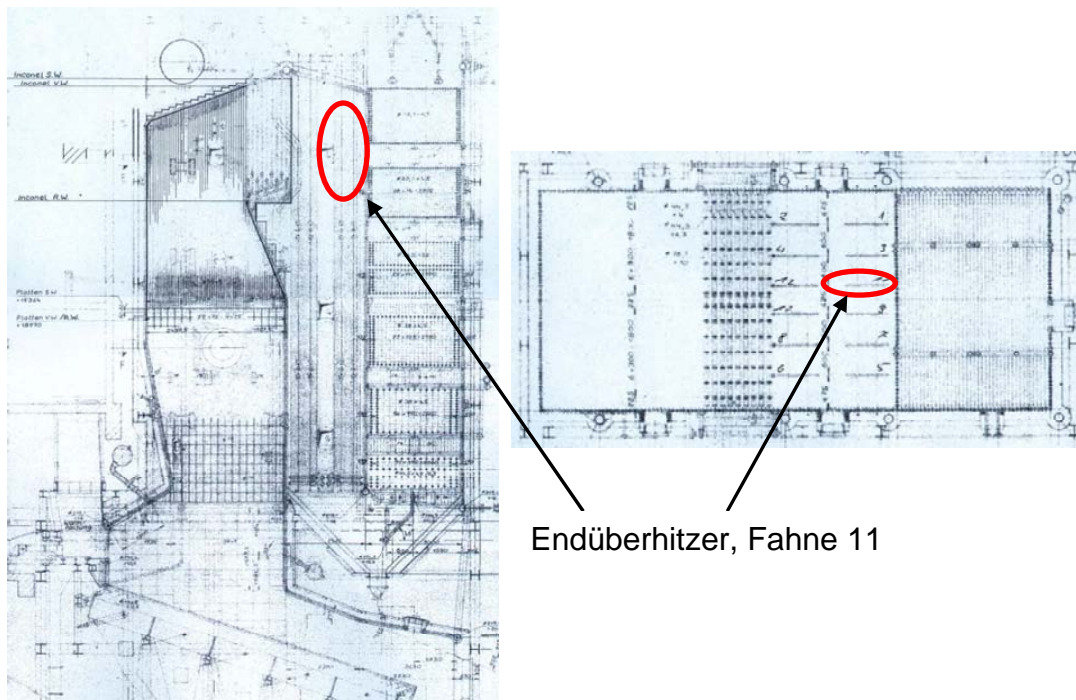
Abb. 5-5: Einbauort der Testrohre in der KVA Bern, Linie 2

Der Einbauort der Rohre ist in **Abb. 5-5** zu sehen. Er befindet sich in Fahne 11 des Schottenüberhitzers unter der Kesseldecke des 2. Zuges. Die Rauchgastemperaturen sind in diesem Bereich noch relativ hoch, wodurch auch die Korrosionsraten in den vergangenen

Jahren teils erheblich waren. Zum Zeitpunkt der Testrohr-Auslagerung war alle 4 Jahre die gesamte Fahne auszutauschen, das erste Rohr dagegen jährlich – bis dort ein Inconel 625-plattiertes Schutzrohr eingesetzt wurde. Die in Strömungsrichtung der Rauchgase vor Fahne 11 gelegene Fahne 12 musste größtenteils jährlich ausgetauscht werden.

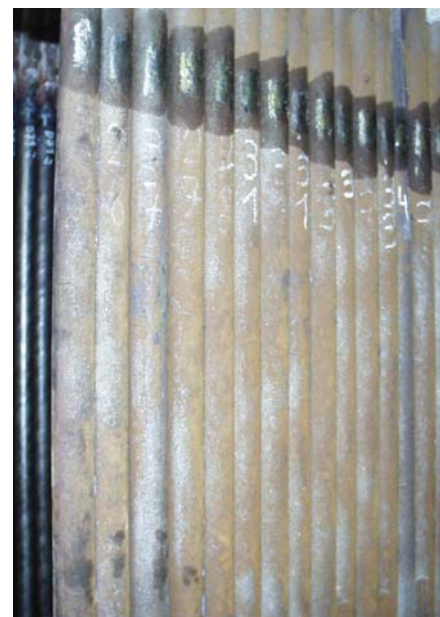
Abb. 5-6: Eingebaute Rohre in der KVA Bern (Foto mit unbeschichteten, benutzten Rohren)

Das Rohr Nr. 7 (rot markiert in der Tabelle von **Abb. 5-6**) erwies sich später als nicht dem Überhitzer zugehörig, sondern ist ein Verdampferrohr mit entsprechend niedriger Wandtemperatur. Da es somit nicht mit den Korrosionsrandbedingungen der anderen Rohre vergleichbar ist fällt es aus der weiteren Bewertung heraus.

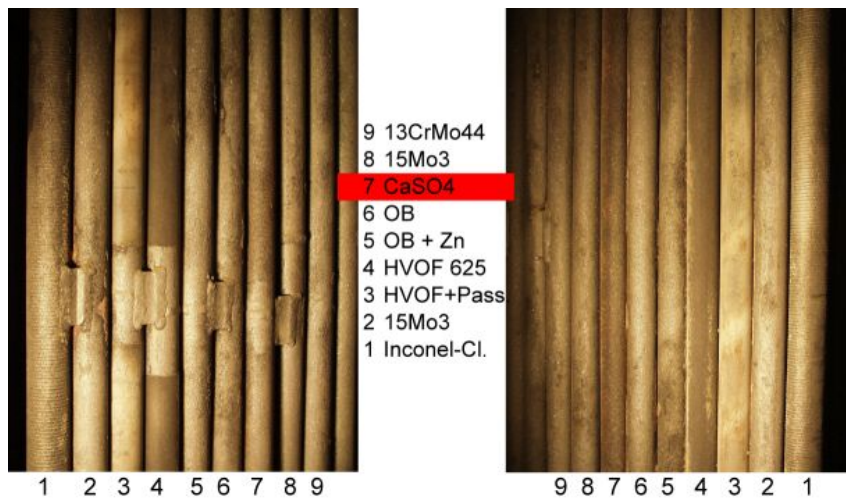
**Abb. 5-9:** Zustand der Rohre in der KVA Bern zur Zwischenrevision nach Sandstrahlen

Im Anschluss an die Beprobung wurden alle Rohre durch Sandstrahlen gereinigt, so dass alle nichtmetallischen Schutzschichten vollständig entfernt waren.

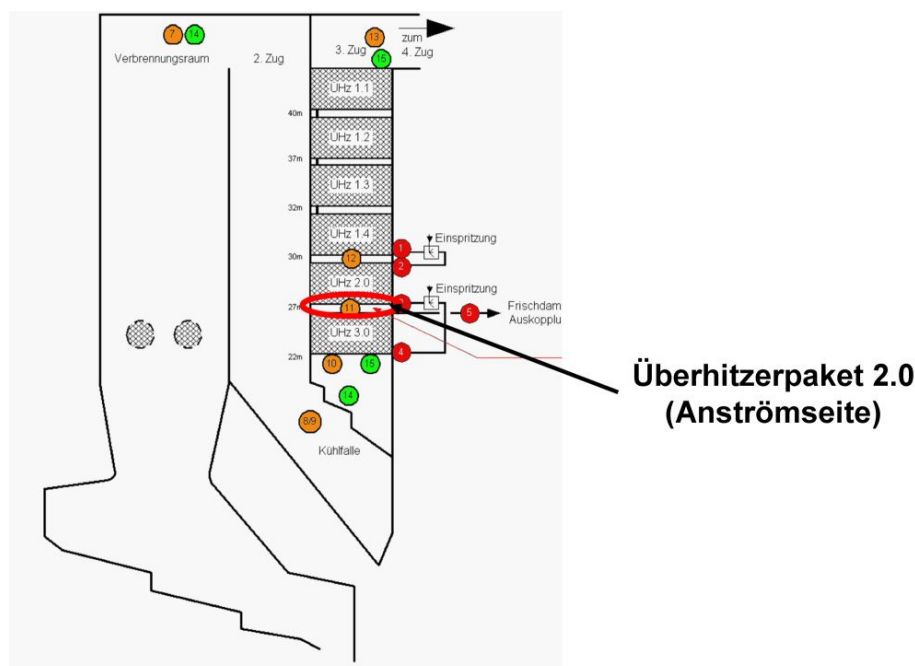
**Abb. 5-10:** Einbauort der Testrohre in der MVR Hamburg, Linie 1

Der Einbauort der Testrohre in der MVR Hamburg – Rugenberger Damm ist im Schema der **Abb. 5-10** zu sehen und befindet sich auf der Anströmseite des Überhitzerpakets 2.0 im 3. Kesselzug. Vom Anlagenbetreiber sind als korrosionsmindernde Maßnahmen die Vorschaltung einer Kühlfalle vor die Überhitzerbündel (Herabsetzen der Rauchgastemperatur) und die Anbringung von Schutzschalen vor die Rohre der untersten Rohrreihe der Überhitzerbündel vorgesehen. Die letztgenannte Maßnahme wurde nicht für die Testrohre angewendet.

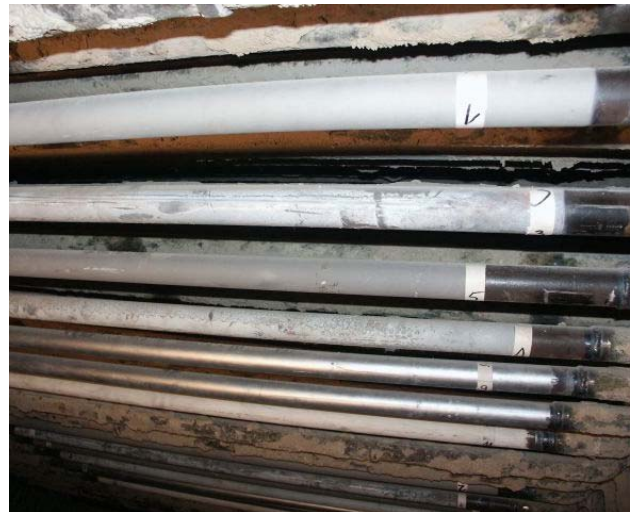
**Abb. 5-11:** Eingebaute Rohre in der MVR, Hamburg im August 2005

Die Reihenfolge der Testrohre geht aus der Tabelle in **Abb. 5-11** hervor, das danebenstehende Foto zeigt die Situation nach dem Einbau der Rohre. Die genannten Normalrohre sind mit Schutzschalen versehen und bereits älter. Daher können sie nicht als Vergleichsrohre für die Korrosion ohne Rohrbeschichtung verwendet werden. Hierfür ist statt dessen ein Rohr mit wenig aussichtsreicher Beschichtung (Rohr Nr. 10, Ofenbronzebeschichtet) genommen worden.

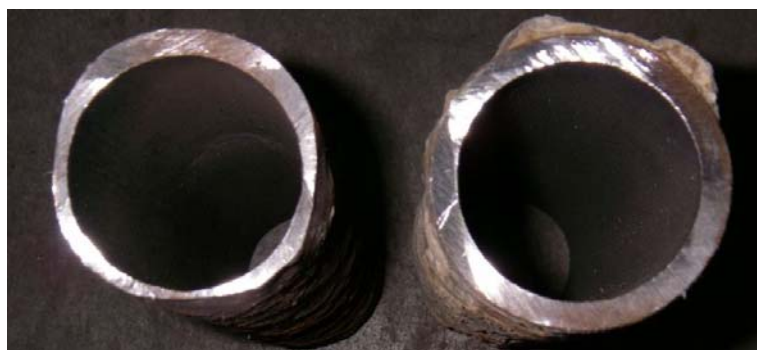
Rohr 19 (Ofenbronze)      Rohr 14 (HVOF 625)

**Abb. 5-20:** Rohrquerschnitte von R19 (Ofenbronze) und R14 (HVOF 625), MVR Hamburg

Insbesondere bei den einfachen Beschichtungen ist teilweise eine katastrophale Korrosion aufgetreten (Ofenbronze,  $\text{CaSO}_4$ ). Am besten schneidet die HVOF\_625-Beschichtung mit Passivierung ab (0,1 bis 0,2 mm Abtrag). Ohne Passivierung ergeben sich Abträge von 0,2 bis 0,6 mm, also ist stellenweise die Beschichtung nicht mehr vorhanden bzw. abgeplatzt. Die HVOF\_FeCrAlSi-Beschichtungen sind wegen der Abplatzungen insbesondere in Anströmrichtung von höheren Abzehrungen betroffen, wobei auch das Rohr-Grundmaterial

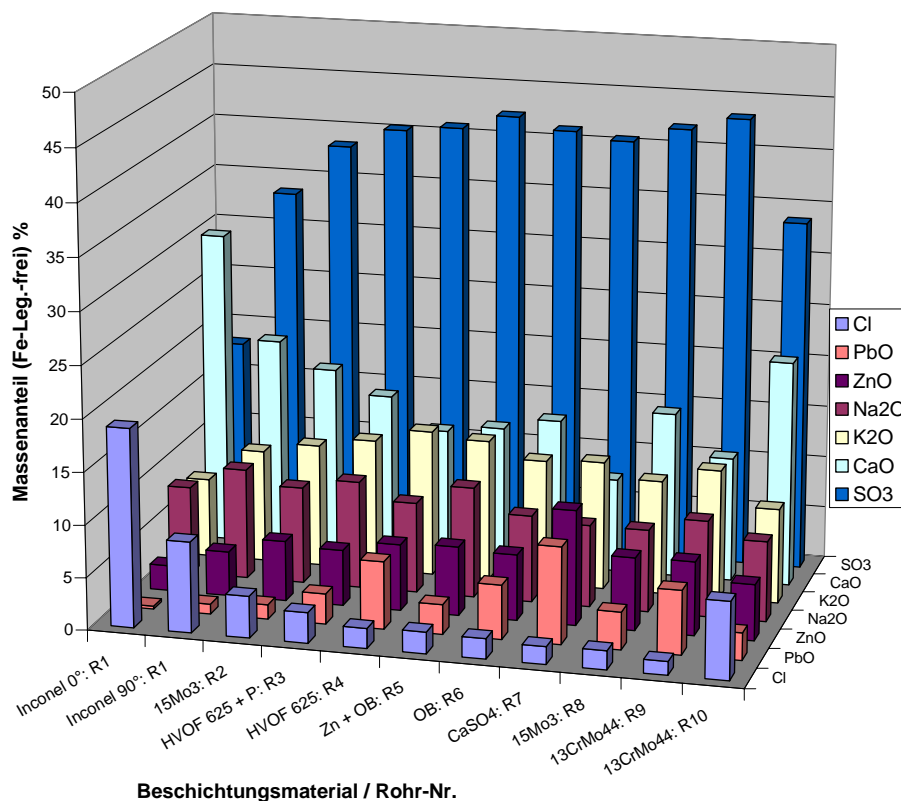
**Abb. 5-24 und 5-25** zeigen die Analysenergebnisse der Belags- und der Korrosionsschichtproben aus der KVA Bern. Die Rohre und deren Beschichtungsmaterialien sind in der Reihenfolge ihres Einbaus in der Fahne 11 des Überhitzers aufgeführt (Rohr 7 gehört allerdings zum Verdampfer).

**Abb. 5-24:** Zusammensetzung der Beläge in der KVA Bern

Insbesondere an Rohr 1 (Inconel-Cladding) treten sowohl in den Belägen als auch in der Korrosionsschicht in Anströmrichtung (0°) erheblich höhere Chlorkonzentrationen auf als an den anderen Rohren. Dabei ist zu berücksichtigen, dass wegen der Einbaulage bei allen Rohren bis auf Rohr 1 die Proben nur senkrecht zur Anströmrichtung (90°) genommen werden konnten. In vergleichbarer Probenposition ist auch an Rohr 1 die Chlorkonzentration erheblich geringer. Die in **Abb. 5-21** dargestellten Materialabzehrungen an dem hochwertig beschichteten Rohr 1 weisen ähnliche Tendenzen auf, weshalb die Hauptursache der Korrosion in diesem Fall in der hohen Cl-Konzentration liegen dürfte.

Erstaunlich hoch sind die Konzentrationen der Schwermetalle Blei und Zink insbesondere in den rohrwandnahen Schichten.

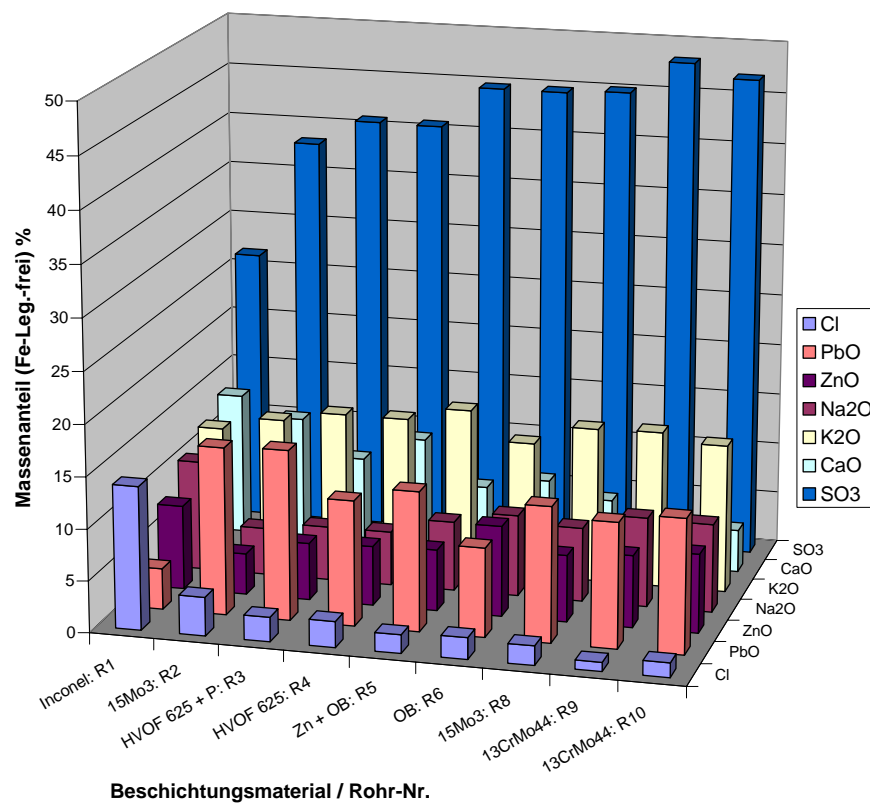
**Abb. 5-25:** Zusammensetzung der Korrosionsschichten (ohne Fe+Leg.), KVA Bern

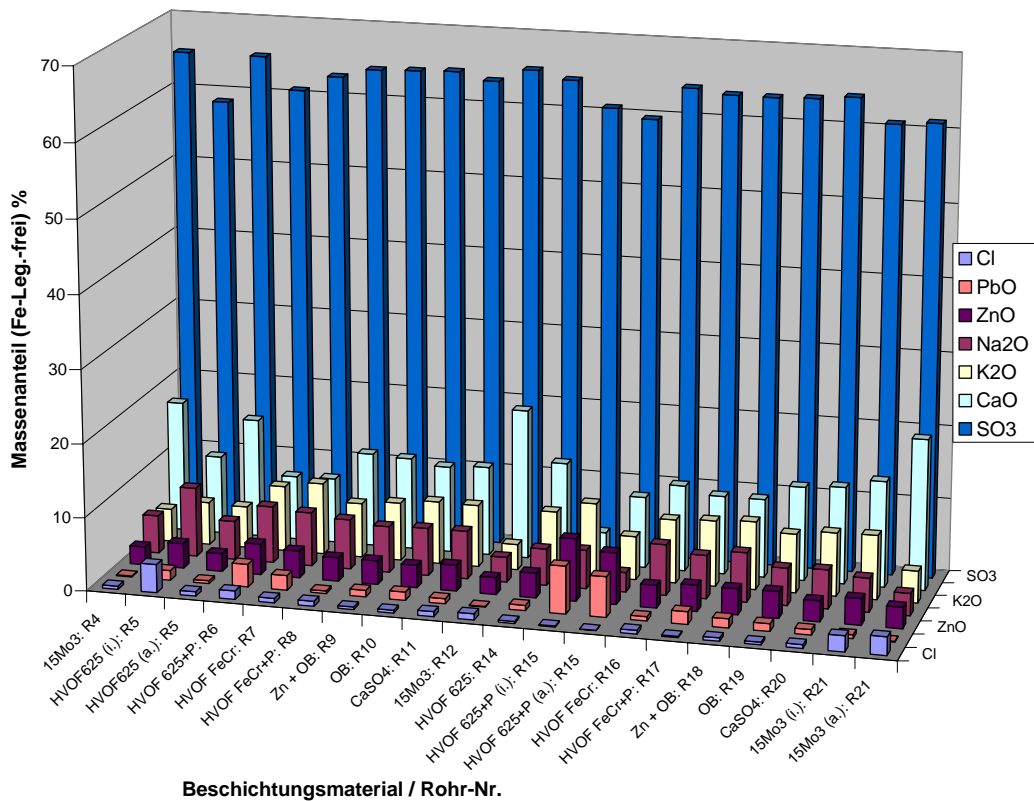
Die Analyseergebnisse von Belägen und Korrosionsschichten der MVR Hamburg (**Abb. 5-26 und 5-27**) weisen im Hinblick auf Chlor ein anderes Bild auf: Geringe Konzentrationen in den Belägen und erstaunlich hohe Konzentrationen in den Korrosionsschichten. In den Belägen hat offensichtlich eine weitgehende Sulfatisierung der Salze stattgefunden, siehe auch die Werte von  $\text{SO}_3$ . Die Unterschiede zwischen den verschiedenen Rohren sind bis auf wenige Ausreißer (die auch auf Mängel bei der Probennahme beruhen können) unbedeutend.

Abb. 5-26: Zusammensetzung der Beläge in der MVR Hamburg

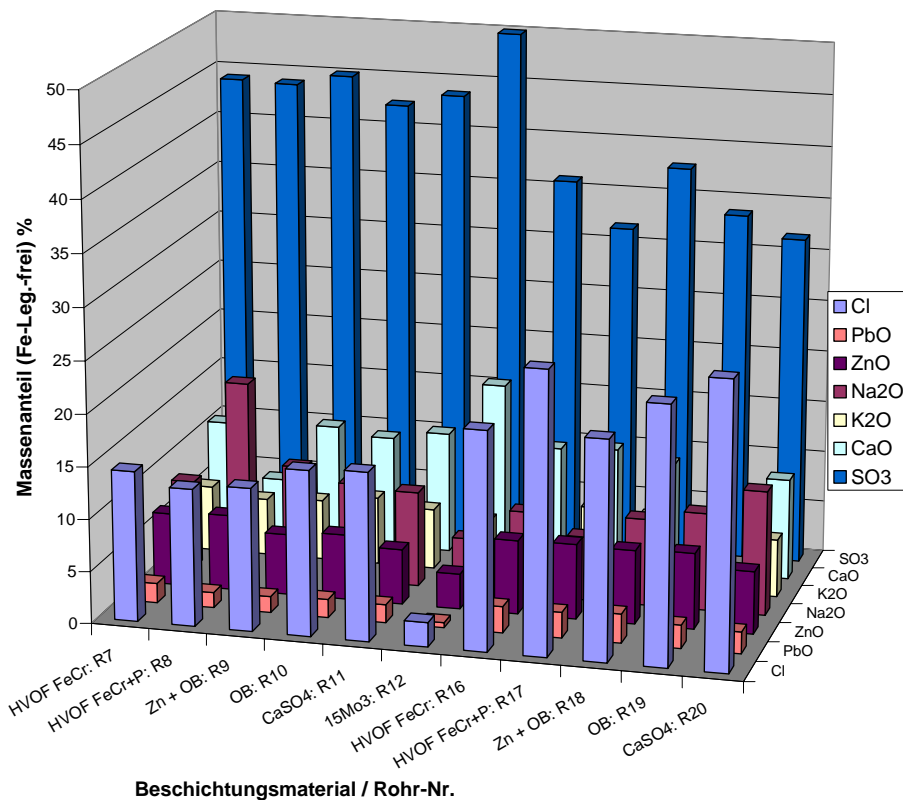
Abb. 5-27: Zusammensetzung der Korrosionsschichten (ohne Fe+Leg.), MVR Hamburg

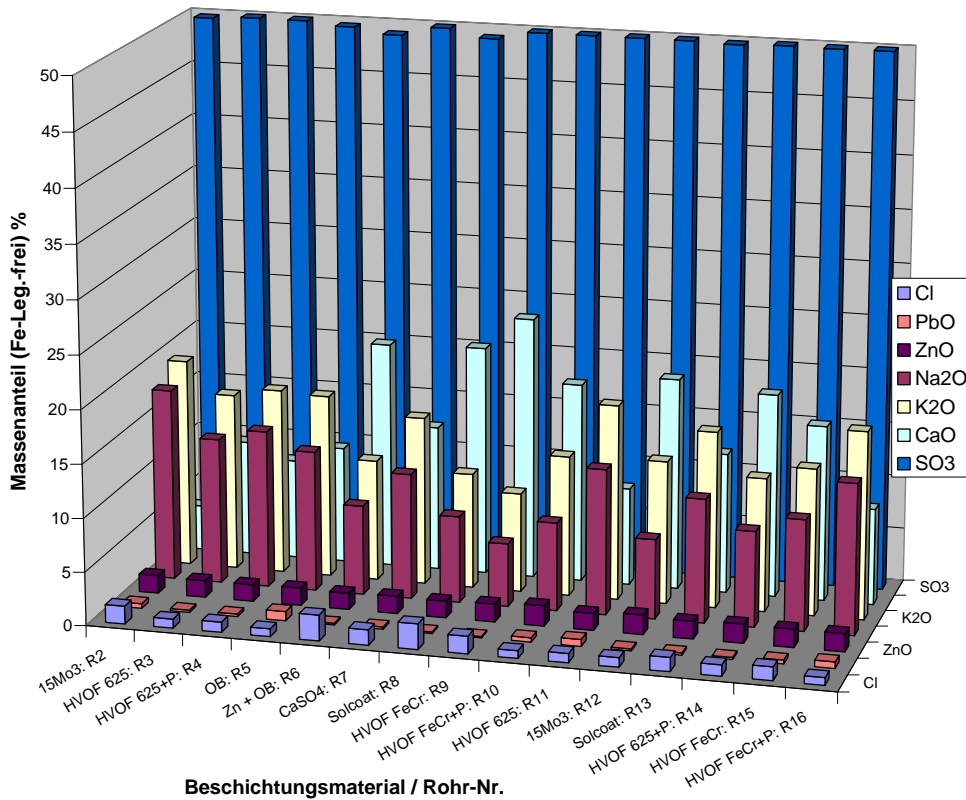
Bei den in den **Abb. 5-28 und 5-29** dargestellten Ergebnissen der chemischen Analysen für das GKS Schweinfurt sind die Unterschiede der Chlorkonzentrationen in Belägen und Korrosionsschichten nicht so gravierend wie bei der MVR Hamburg, aber durchaus erkennbar. Auffällig sind hier die hohen Konzentrationen der Alkalimetalle Kalium und Natrium, die möglicherweise mit verantwortlich für die in dieser MVA angetroffenen sehr harten Beläge sind (niedriger Schmelzpunkt eutektischer Salzgemische).

**Abb. 5-28:** Zusammensetzung der Beläge im GKS Schweinfurt

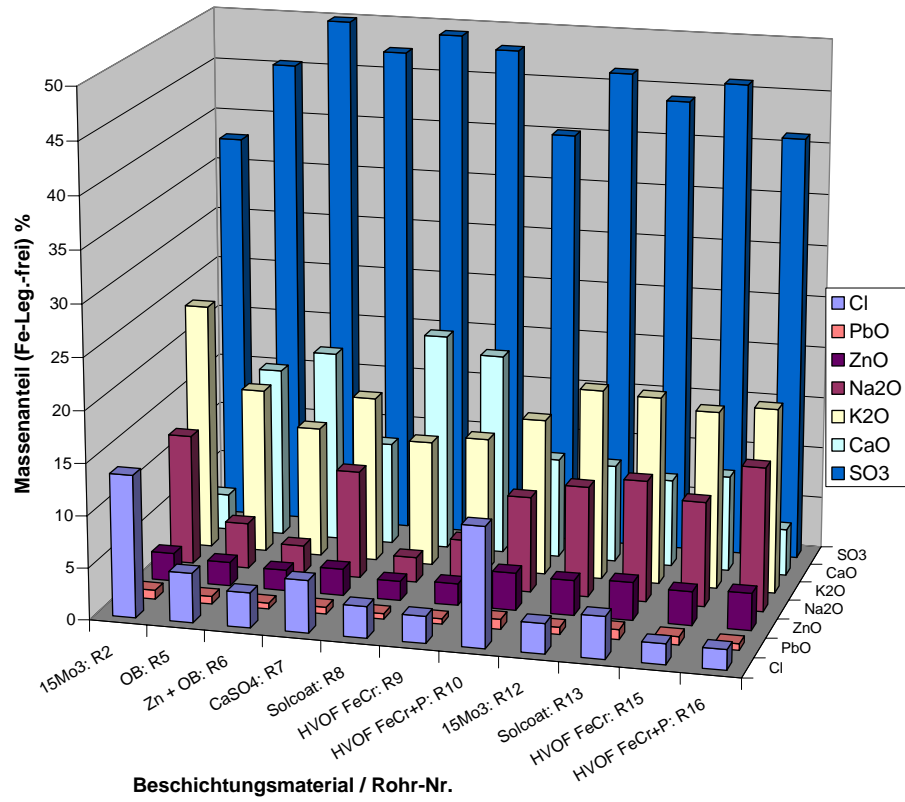
Abb. 5-29: Zusammensetzung der Korrosionsschichten (ohne Fe+Leg.), GKS Schweinfurt
